Акт
по результатам государственной историко-культурной экспертизы
проектной документации на проведение работ по сохранению объекта культурного
наследия федерального значения «Главный дом», входящего в состав объекта
культурного наследия федерального значения «Дача Воронцова «Новознаменка»,
расположенного по адресу: Санкт-Петербург, улица Чекистов, дом 13, литера В,
предусмотренных проектом «Ремонт и реставрация фасадов»,
разработанным ООО «ЕВРОГРУПП СПб» в 2019 г.
(Шифр ПД-16-2019)

Санкт-Петербург
2019 г.

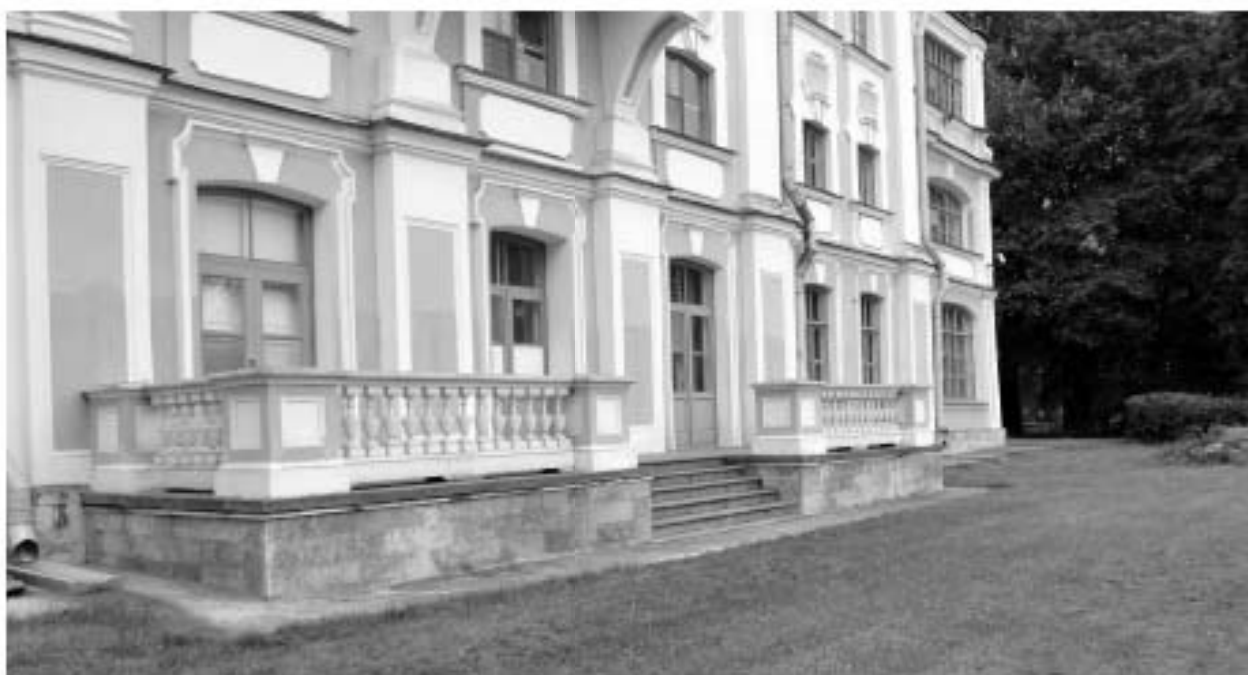
Фото 17. ОКН федерального значения «Главный дом», входящего в состав ОКН федерального значения «Дача Воронцова «Новознаменка». Северный фасад. Фрагмент. Съёмка 10.09.2019 г.

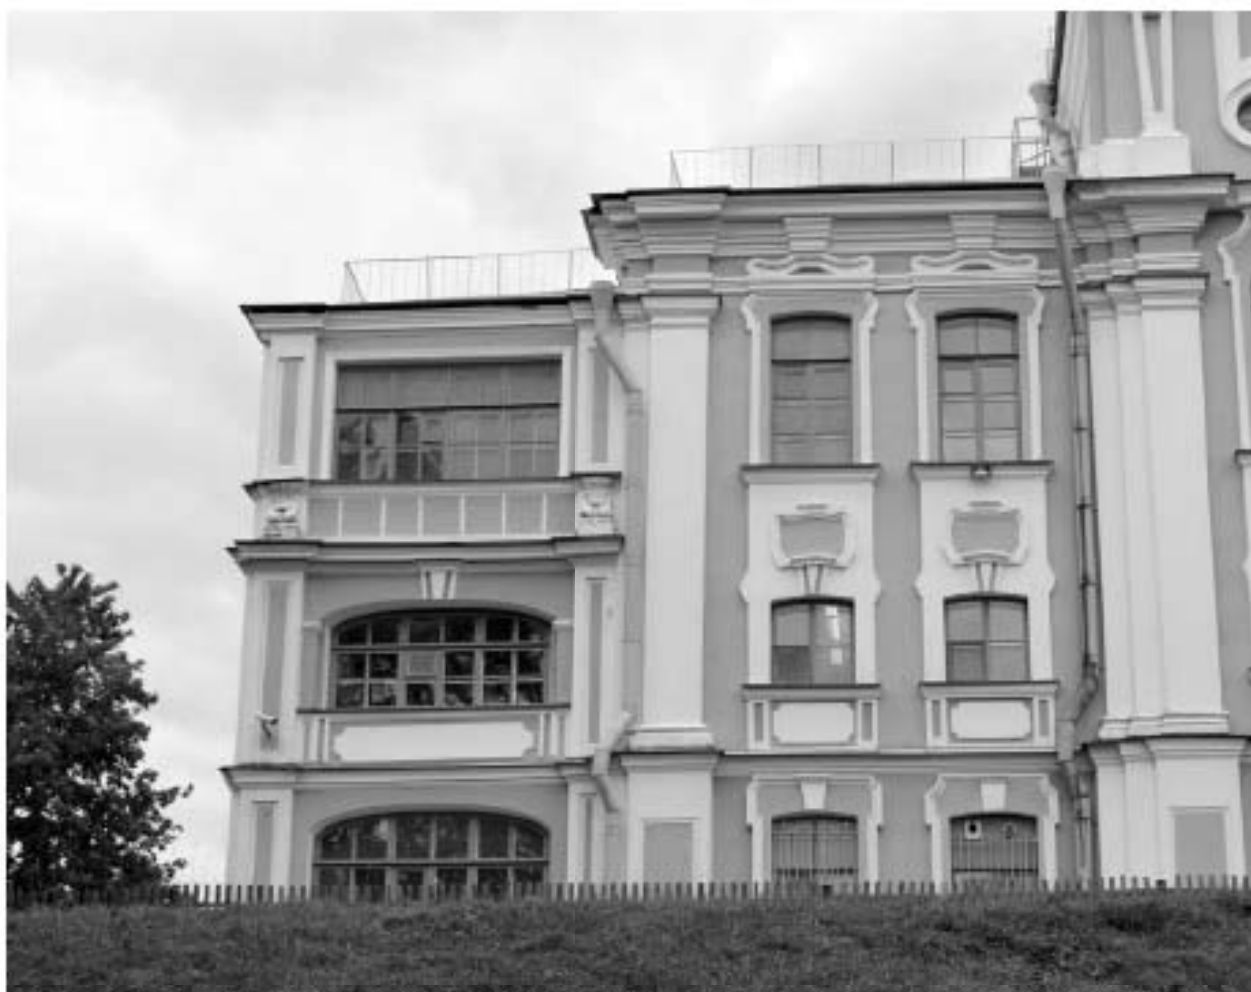
Фото 18. ОКН федерального значения «Главный дом», входящего в состав ОКН федерального значения «Дача Воронцова «Новознаменка». Северный фасад. Фрагмент. Съёмка 10.09.2019 г.

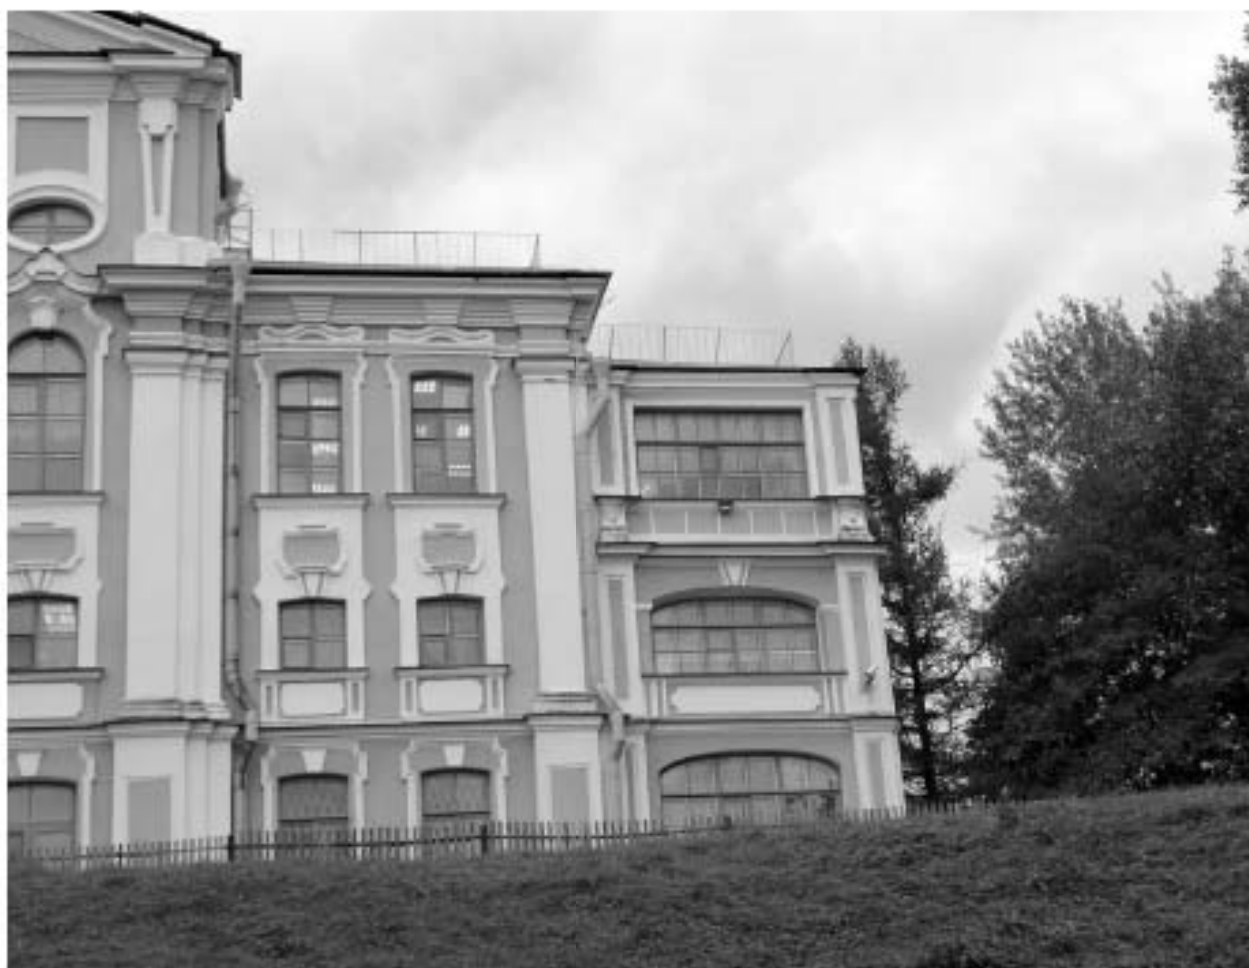
Фото 19. ОКН федерального значения «Главный дом», входящего в состав ОКН федерального значения «Дача Воронцова «Новознаменка». Северный фасад. Фрагмент. Съёмка 10.09.2019 г.

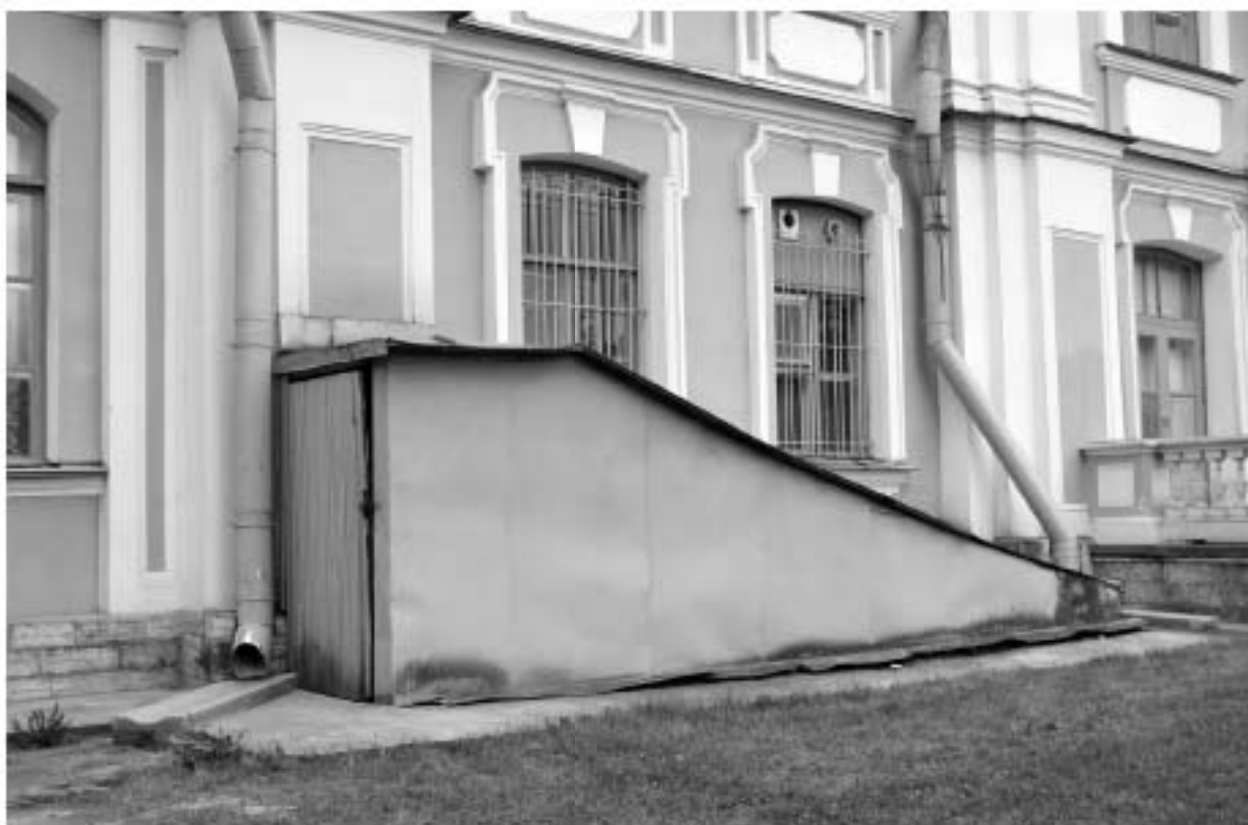
Фото 20. ОКН федерального значения «Главный дом», входящего в состав ОКН федерального значения «Дача Воронцова «Новознаменка». Северный фасад. Фрагмент. Прямок. Съёмка 10.09.2019 г.

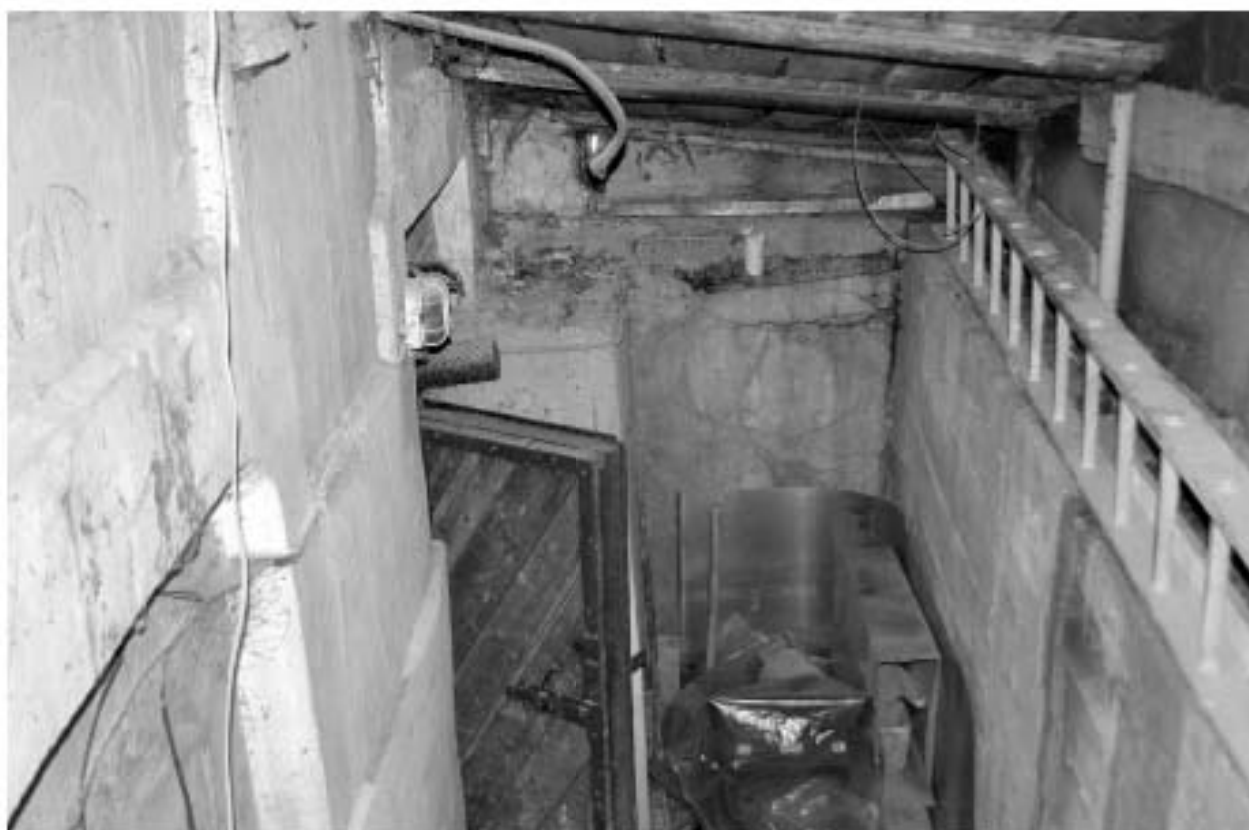
Фото 21. ОКН федерального значения «Главный дом», входящего в состав ОКН федерального значения «Дача Воронцова «Новознаменка». Северный фасад. Фрагмент. Прямок. Съёмка 10.09.2019 г.

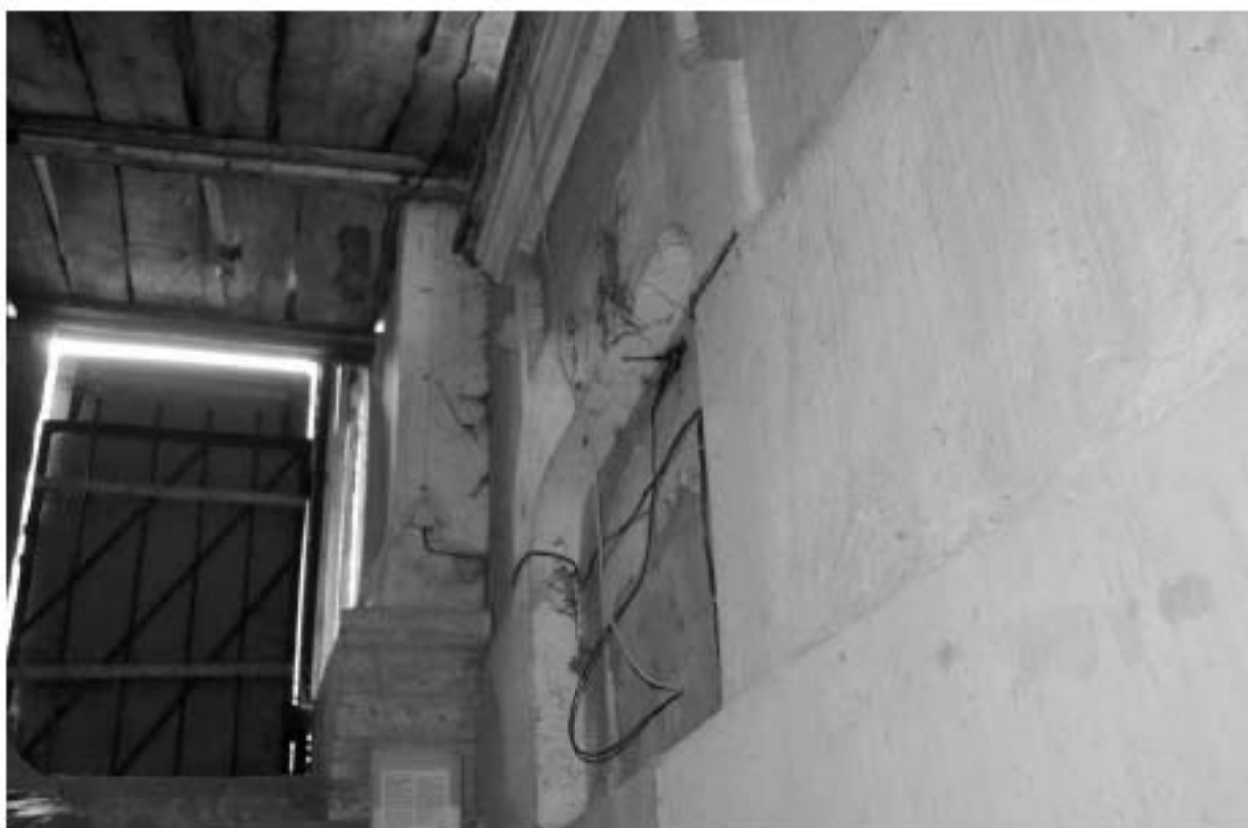
Фото 22. ОКН федерального значения «Главный дом», входящего в состав ОКН федерального значения «Дача Воронцова «Новознаменка». Северный фасад. Фрагмент. Прямок. Съёмка 10.09.2019 г.

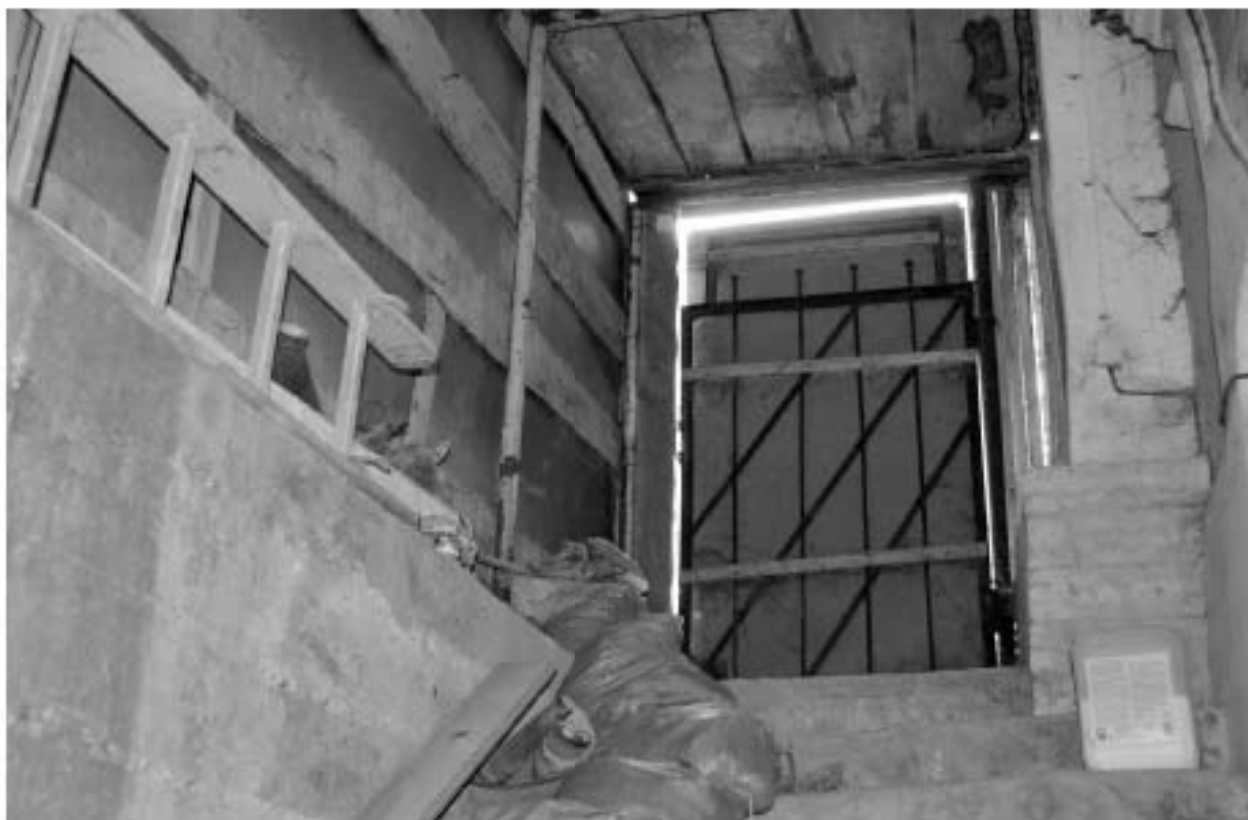
Фото 23. ОКН федерального значения «Главный дом», входящего в состав ОКН федерального значения «Дача Воронцова «Новознаменка». Северный фасад. Фрагмент. Прямок. Съёмка 10.09.2019 г.

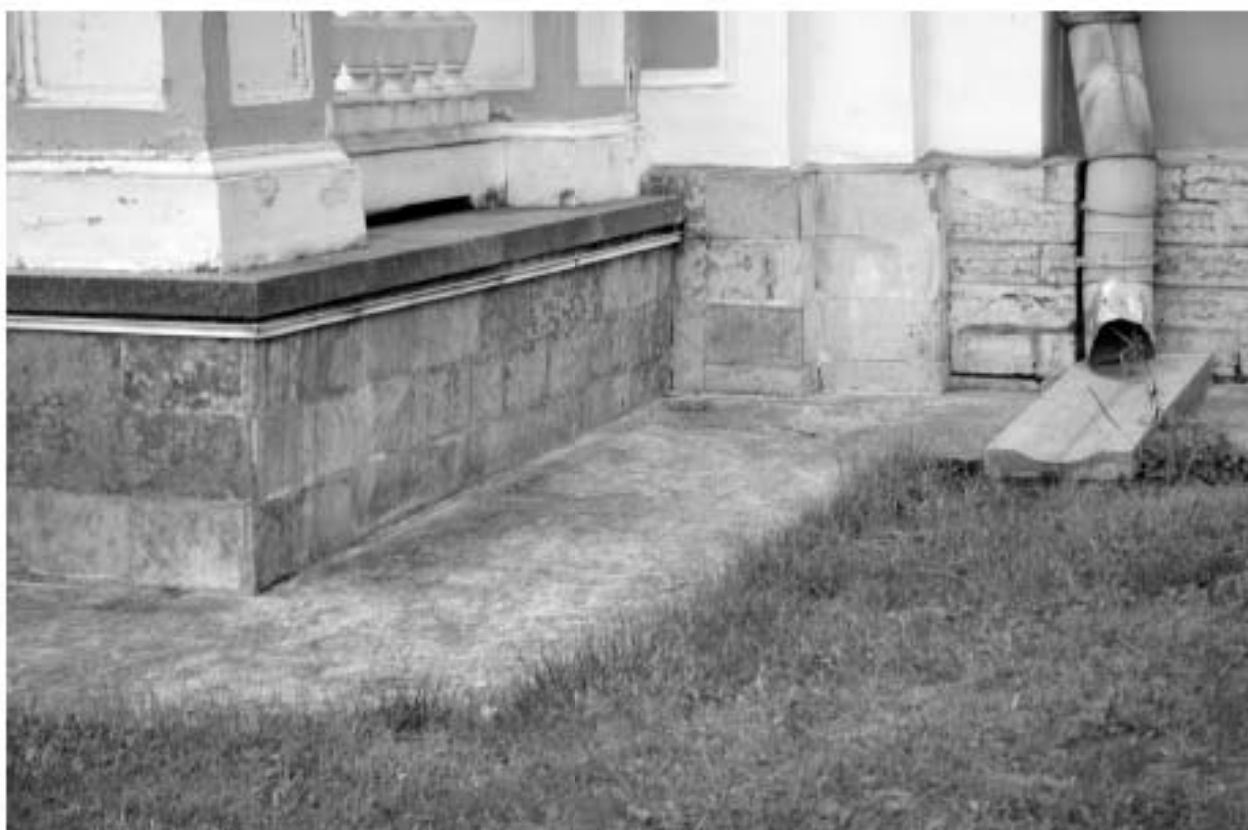
Фото 24. ОКН федерального значения «Главный дом», входящего в состав ОКН федерального значения «Дача Воронцова «Новознаменка». Северный фасад. Фрагмент. Съёмка 10.09.2019 г.

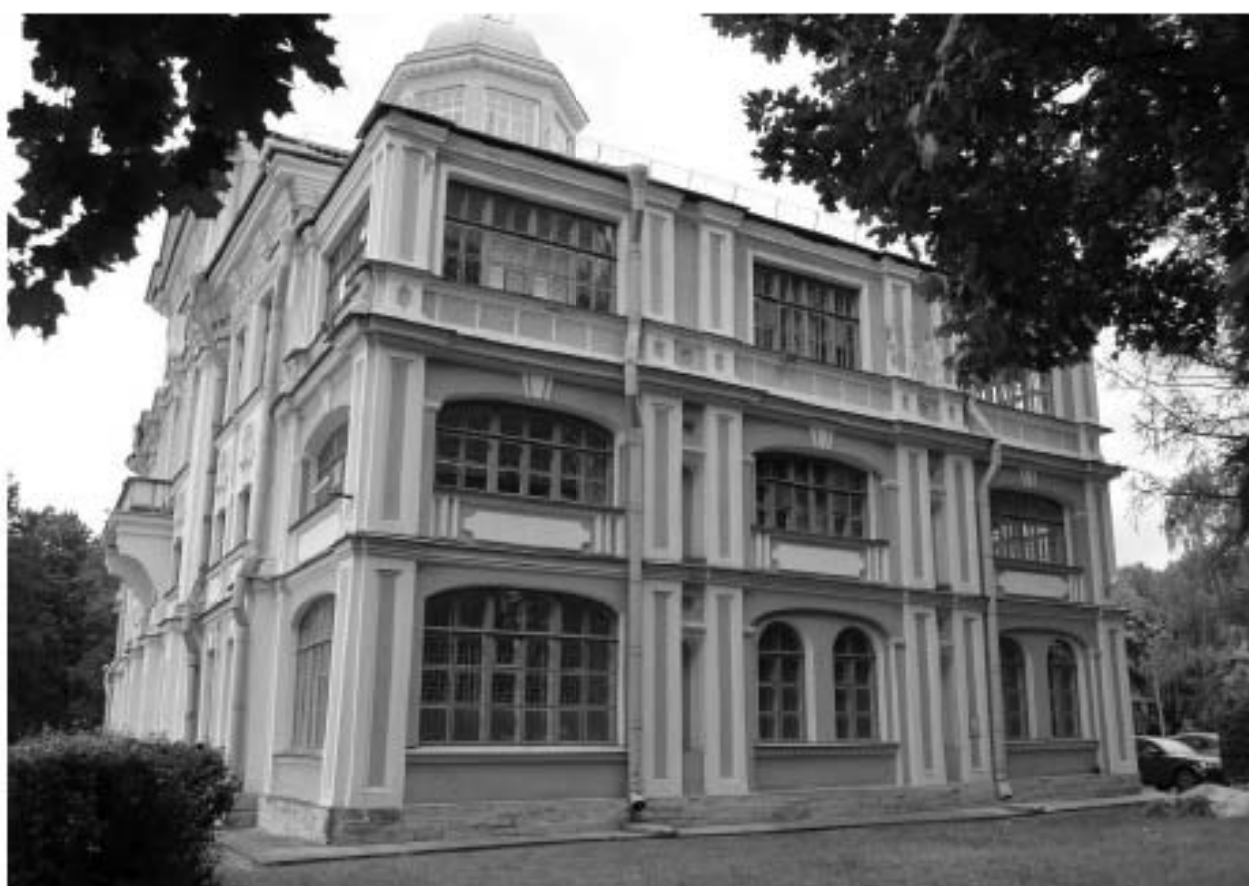
Фото 25. ОКН федерального значения «Главный дом», входящего в состав ОКН федерального значения «Дача Воронцова «Новознаменка». Западный фасад. Общий вид. Съемка 10.09.2019 г.

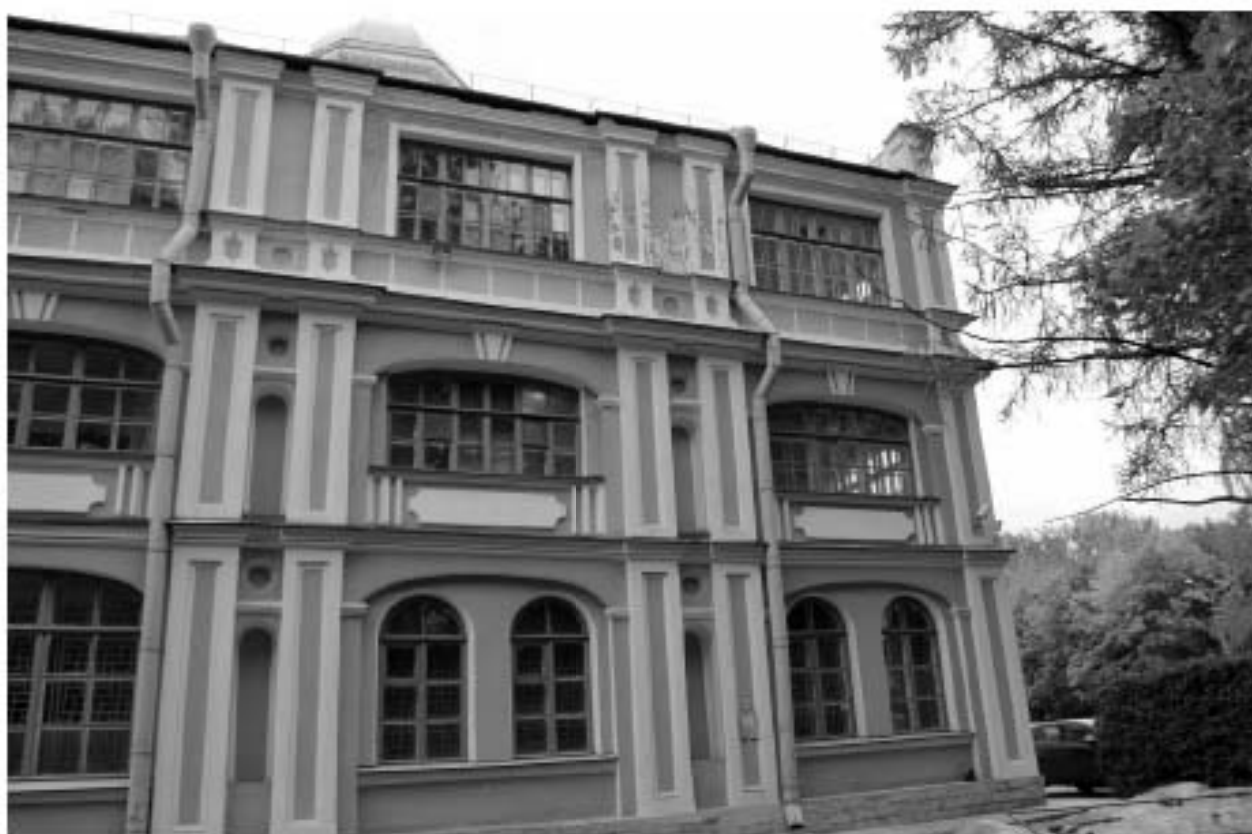
Фото 26. ОКН федерального значения «Главный дом», входящего в состав ОКН федерального значения «Дача Воронцова «Новознаменка». Западный фасад. Фрагмент. Съёмка 10.09.2019 г.

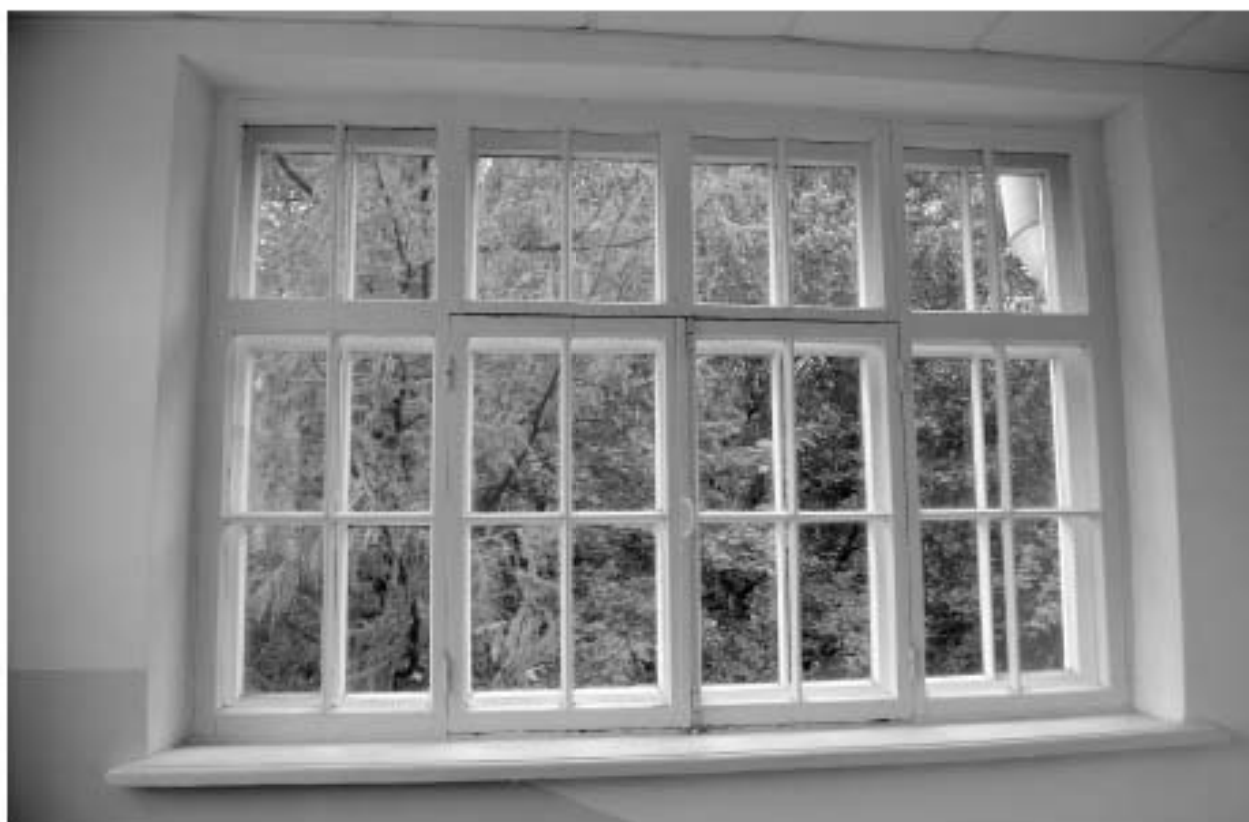
Фото 27. ОКН федерального значения «Главный дом», входящего в состав ОКН федерального значения «Дача Воронцова «Новознаменка». Западный фасад. Фрагмент. Оконные заполнения. Вид с лестничной площадки 3-го этажа. Съёмка 10.09.2019 г.

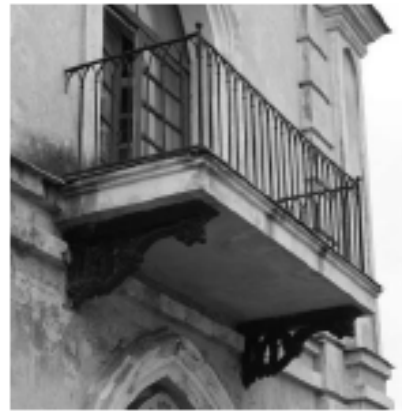
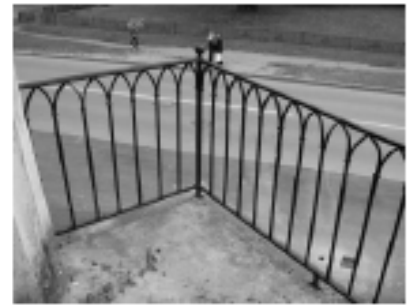
междуэтажные штукатурные тяги –
местоположение, габариты, конфигурация
(простой профиль);

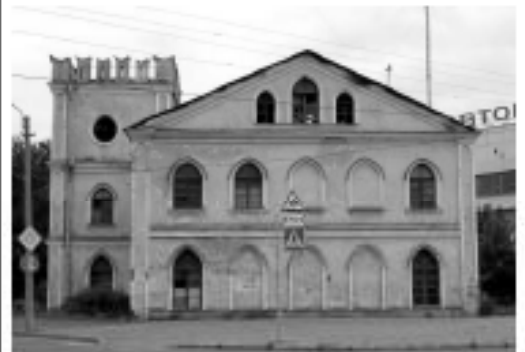
венчающий штукатурный профилированный
карниз – габариты, конфигурация, профиль.

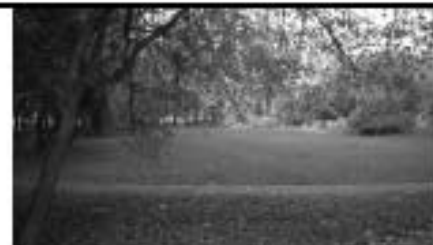
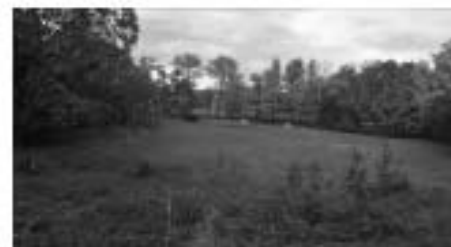
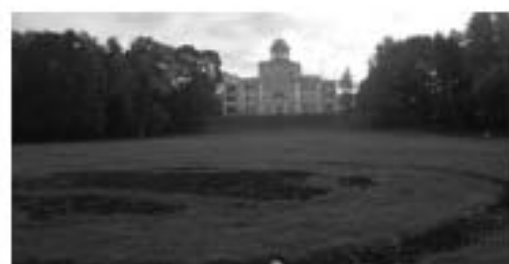
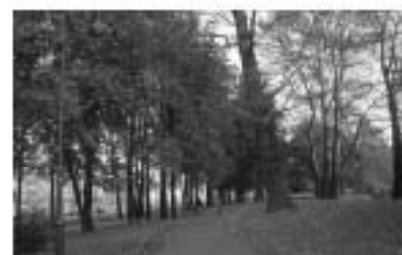
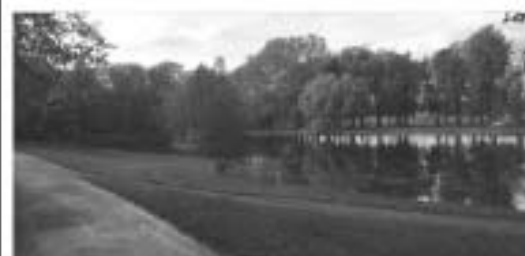
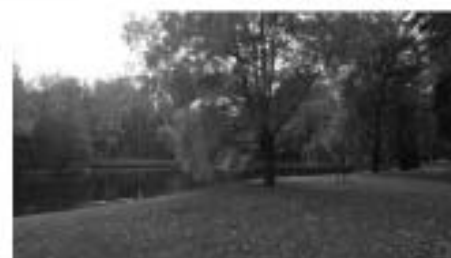
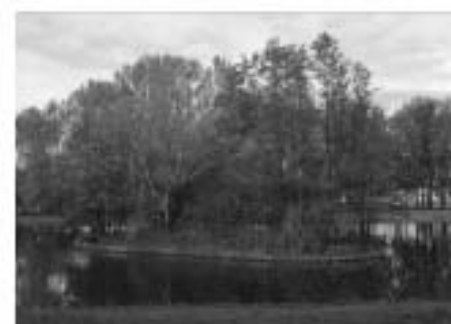
пруд – местоположение (в центральной части парка, на нижней террасе), конфигурация (фигурная), абрис береговых линий, местоположение (центральная часть пруда), конфигурация (овальная) острова, берегоукрепление, гидротехническая связь пруда с элементами объекта культурного наследия регионального значения «Пруды дачи «Новознаменка», плотины в северной и южной частях пруда – местоположение, габариты;

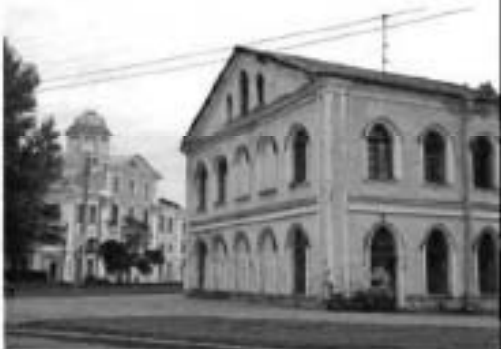
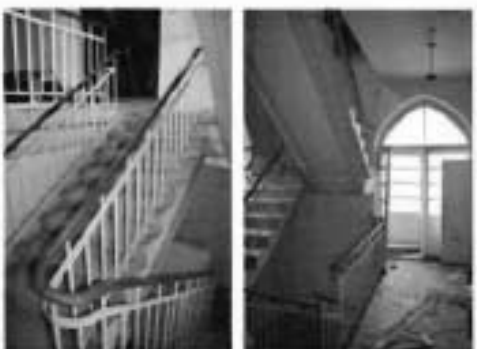
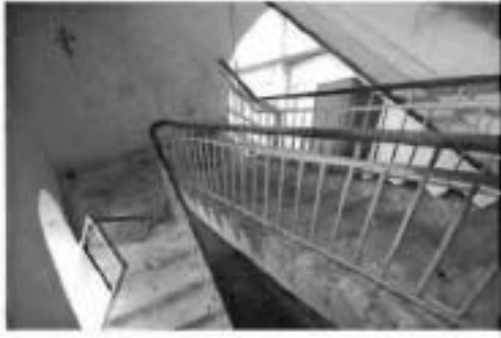
2.	<p>Конструктивная система здания:</p>	<p>исторические наружные и внутренние капитальные кирпичные стены;</p> <p>исторические отметки междуэтажных перекрытий;</p> <p>лестница - местоположение, габариты, тип (двухмаршевая), конструкция (по металлическим косоурам).</p>

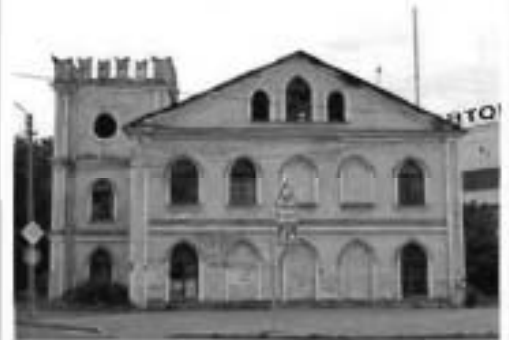
междуэтажные штукатурные тяги – местоположение, габариты, конфигурация (простой профиль);

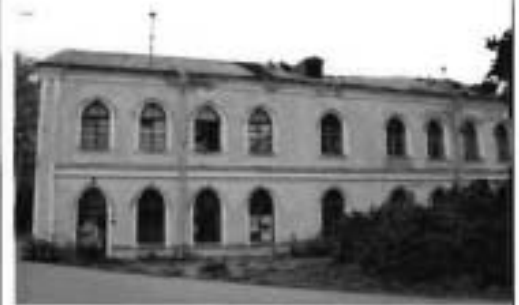
венчающий штукатурный профилированный карниз – габариты, конфигурация, профиль.

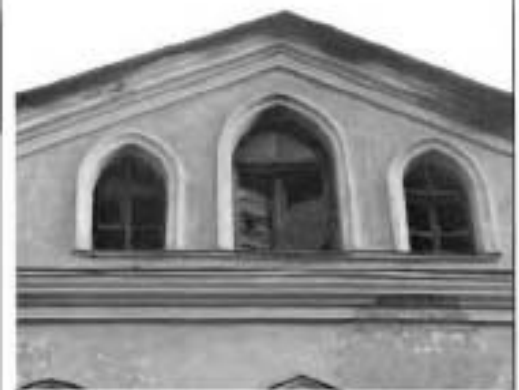
треугольные фронтоны с вписанными в тимпаны оконными проемами в завершении торцевых фасадов основного объема здания – габариты, оформление (штукатурные профилированные карнизы).

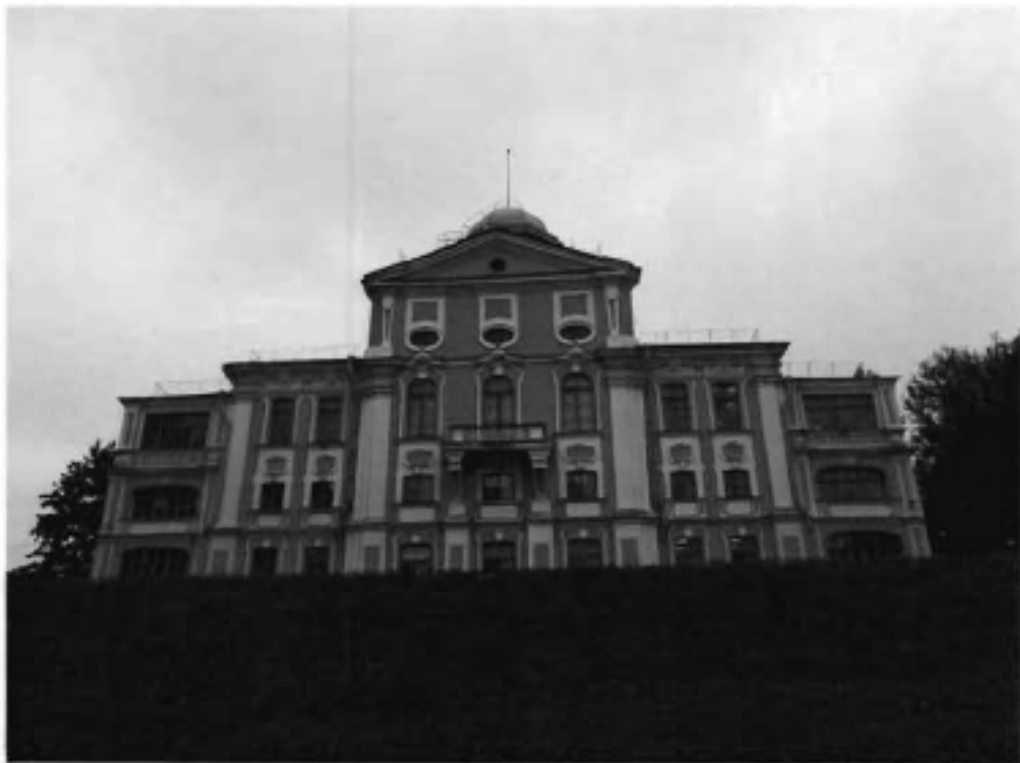
1. Северный фасад.

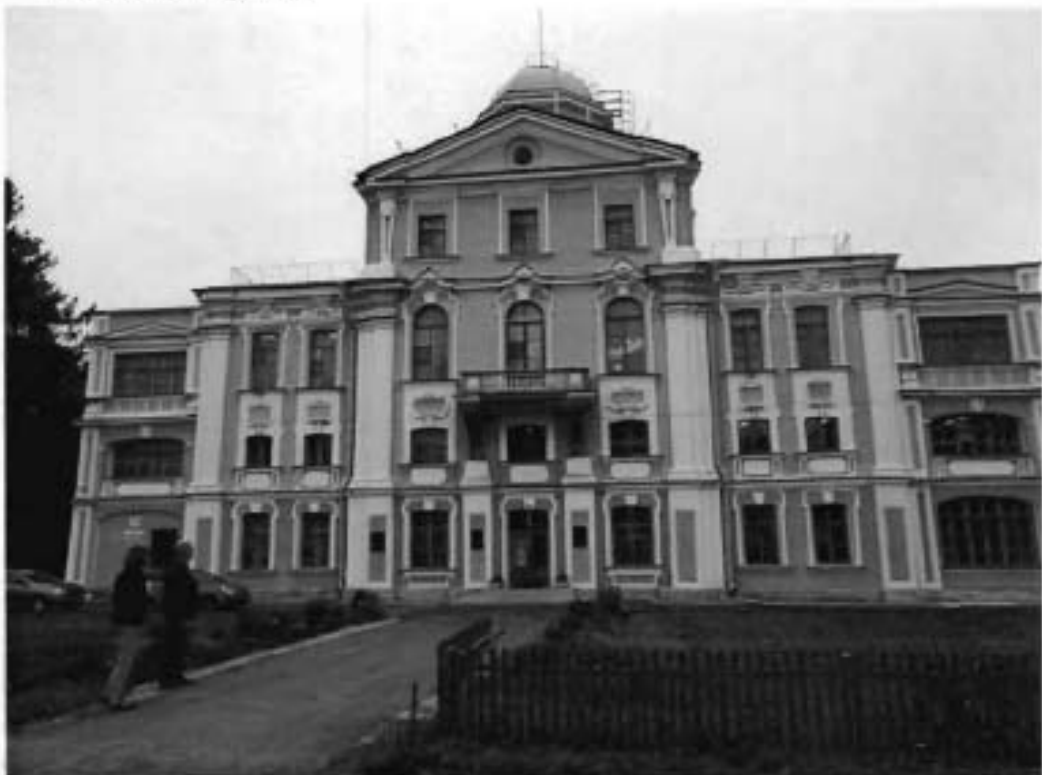
2. Южный фасад.

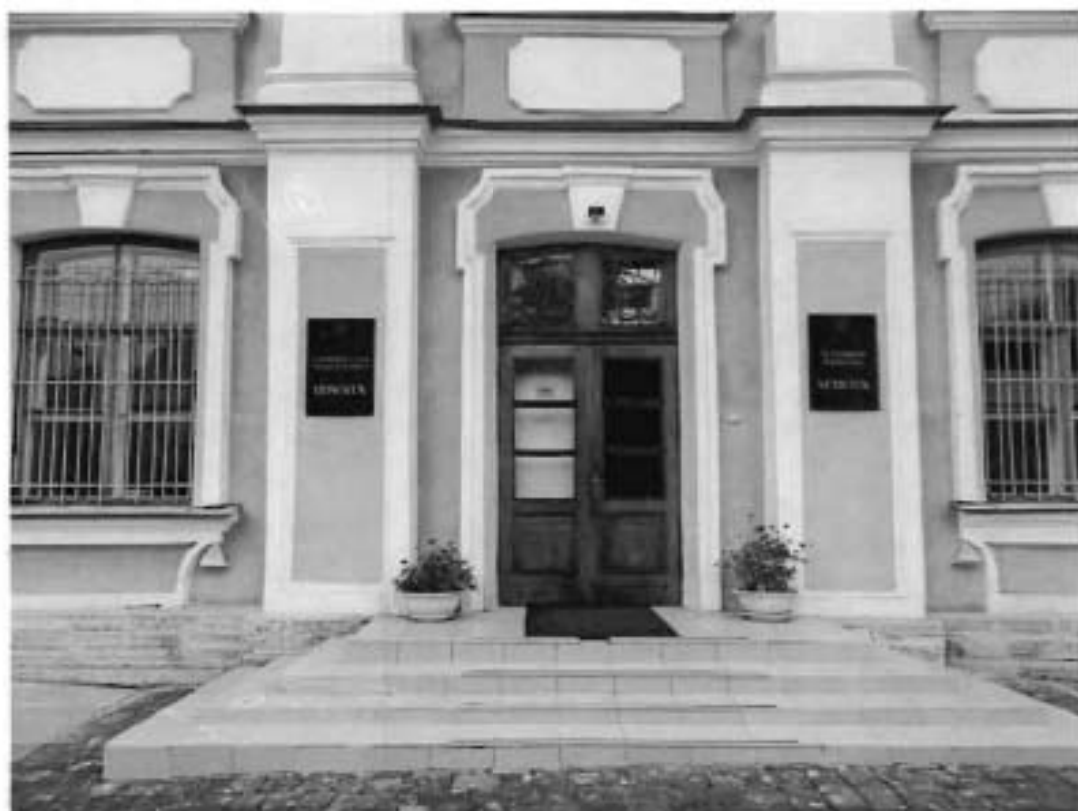
3. Центральный вход со стороны южного фасада.
